RELATÓRIO DE INVESTIGAÇÃO
DE INCIDENTE NA PLANTA
PRODUTORA DE ETANOL DA
EMPRESA BIOSEV S/A

Superintendência de Produção de
Combustíveis

anp
Agência Nacional
do Petróleo,
Gás Natural e Biocombustíveis

**EXPLOSÃO SEGUIDA DE INCÊNDIO COM FATALIDADE EM
TANQUE NA PLANTA PRODUTORA DE ETANOL DA
EMPRESA BIOSEV S/A**

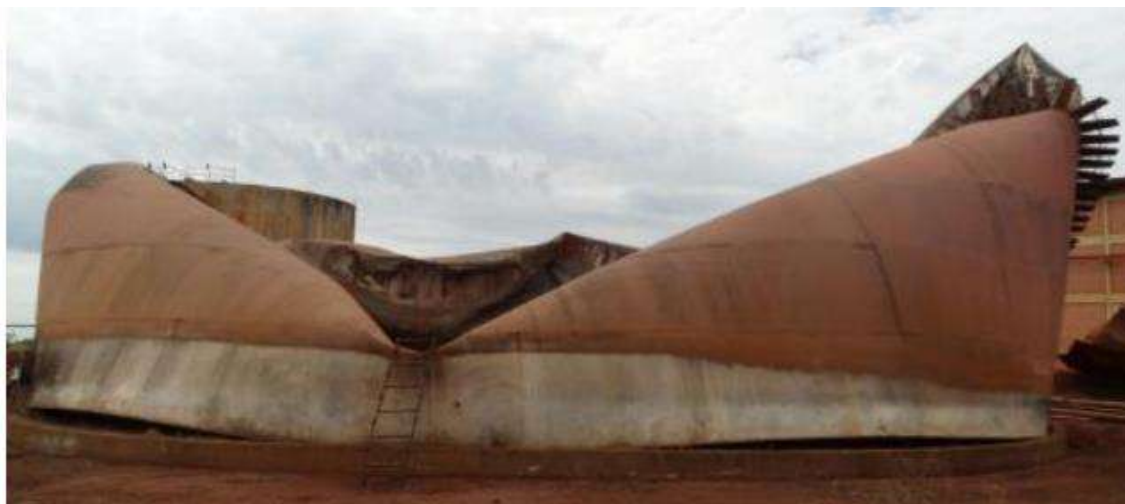
Figura 6 – TQ-03 colapsado após encerramento das atividades de rescaldo.

Os danos materiais significativos causados pelo acidente foram a perda total do tanque de armazenamento de etanol nº 3, mostrado na Figura 6, e do volume de etanol contido no tanque na ocasião do acidente de cerca de 627 m³, conforme demonstrado e comprovado pela investigação realizada pela empresa.

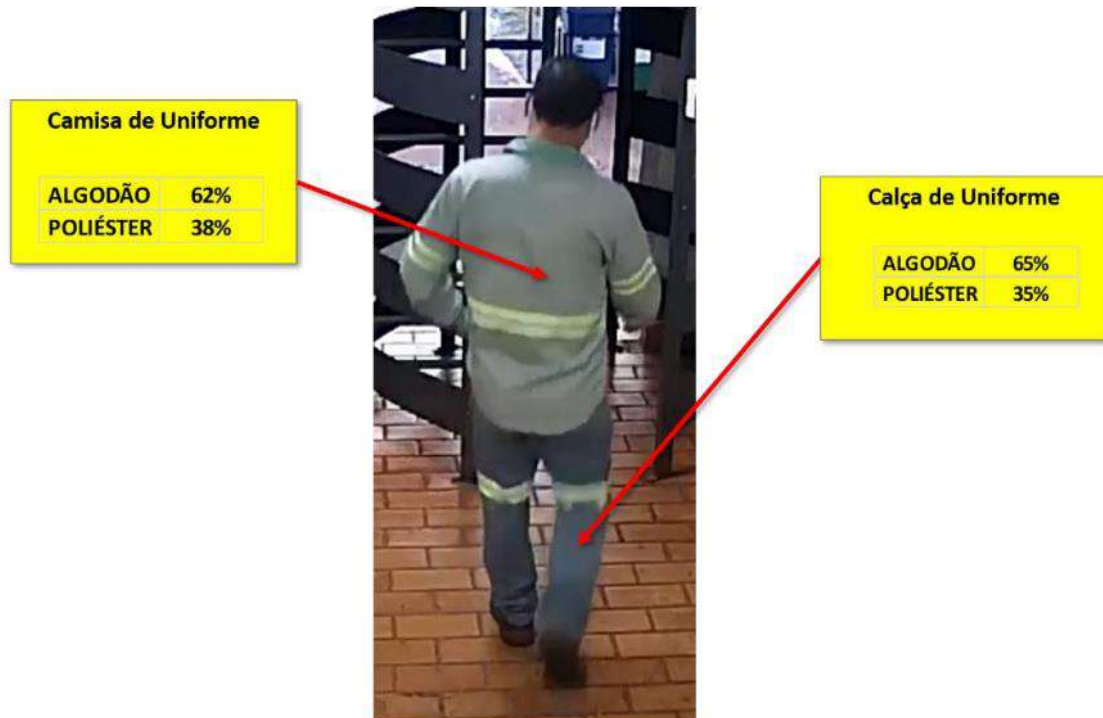
Figura 11 – Vestimenta do funcionário no momento de sua entrada na empresa.

A comissão da empresa avaliou o tipo de uniforme usado pelo trabalhador no dia do evento. Conforme pode ser observado na Figura 11, o tecido era composto por algodão e poliéster, contendo algodão em maior proporção, ou seja, um material que possui baixa propensão ao acúmulo de eletricidade estática.

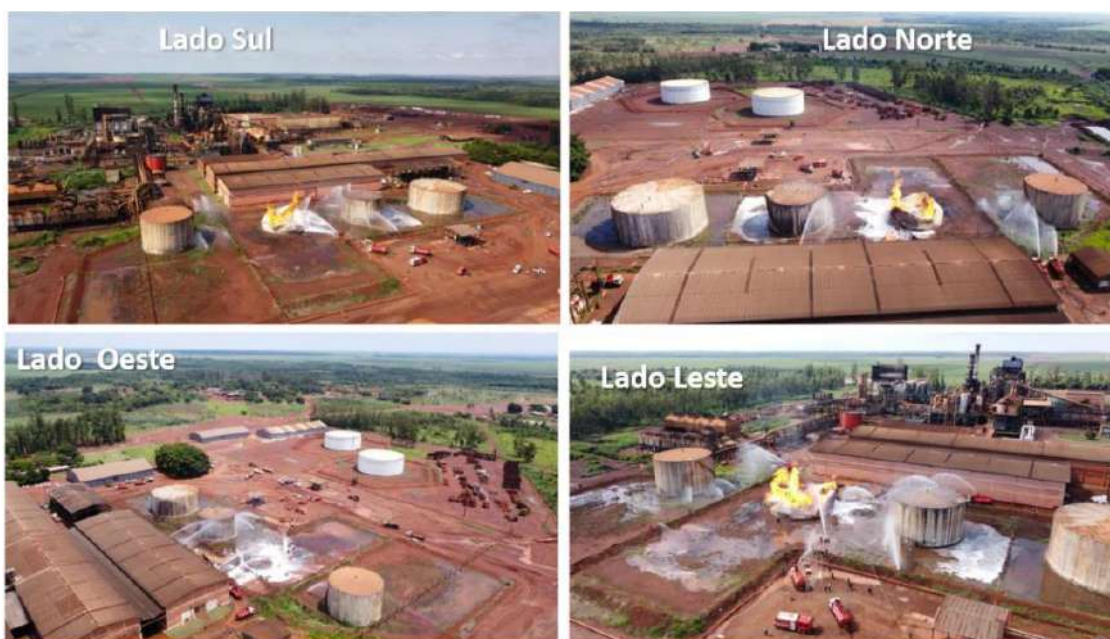
Figura 12 – Imagens aéreas de diferentes ângulos em relação ao tanque nº 03.

A possibilidade de centelhamento proveniente da ocorrência de queimadas próximo ao local do acidente foi avaliada por meio de imagens aéreas capturadas por drone. A comissão da empresa afirma que não foram encontrados indícios de fontes de ignição externas nas proximidades, conforme pode ser evidenciado na Figura 12.

Com base nas evidências, esta comissão considera a hipótese de centelhamento proveniente da ocorrência de queimadas próximo ao local improvável e, portanto, foi descartada.

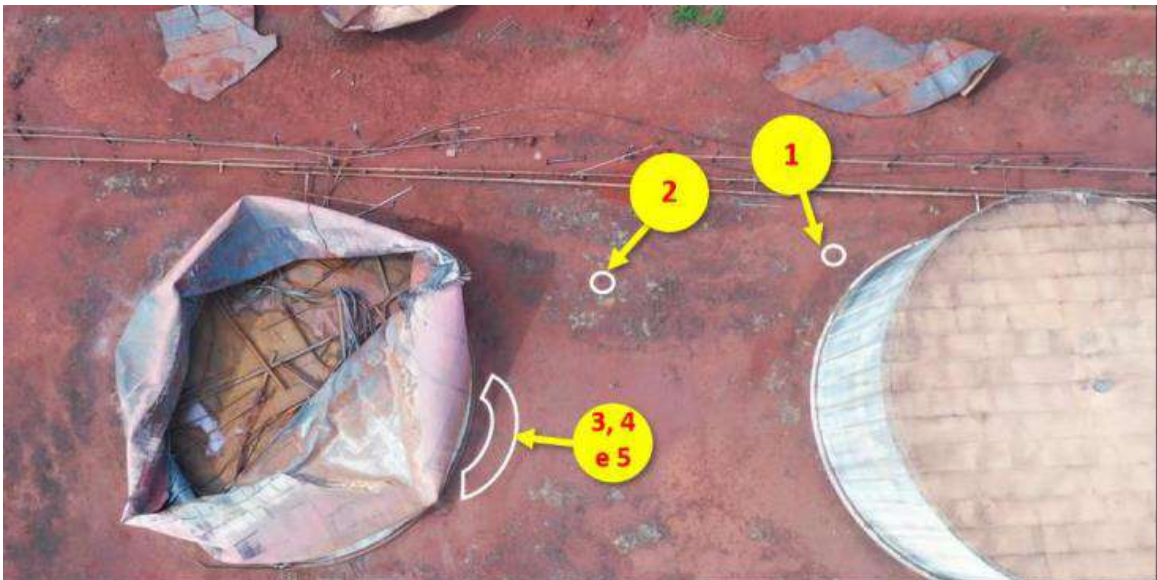
Figura 13 – Posicionamento das evidências após o acidente.

- (1) capacete;
- (2) trena;
- (3) vedação;
- (4) tampa;
- (5) trava;
- (7) amostrador sem a corda.

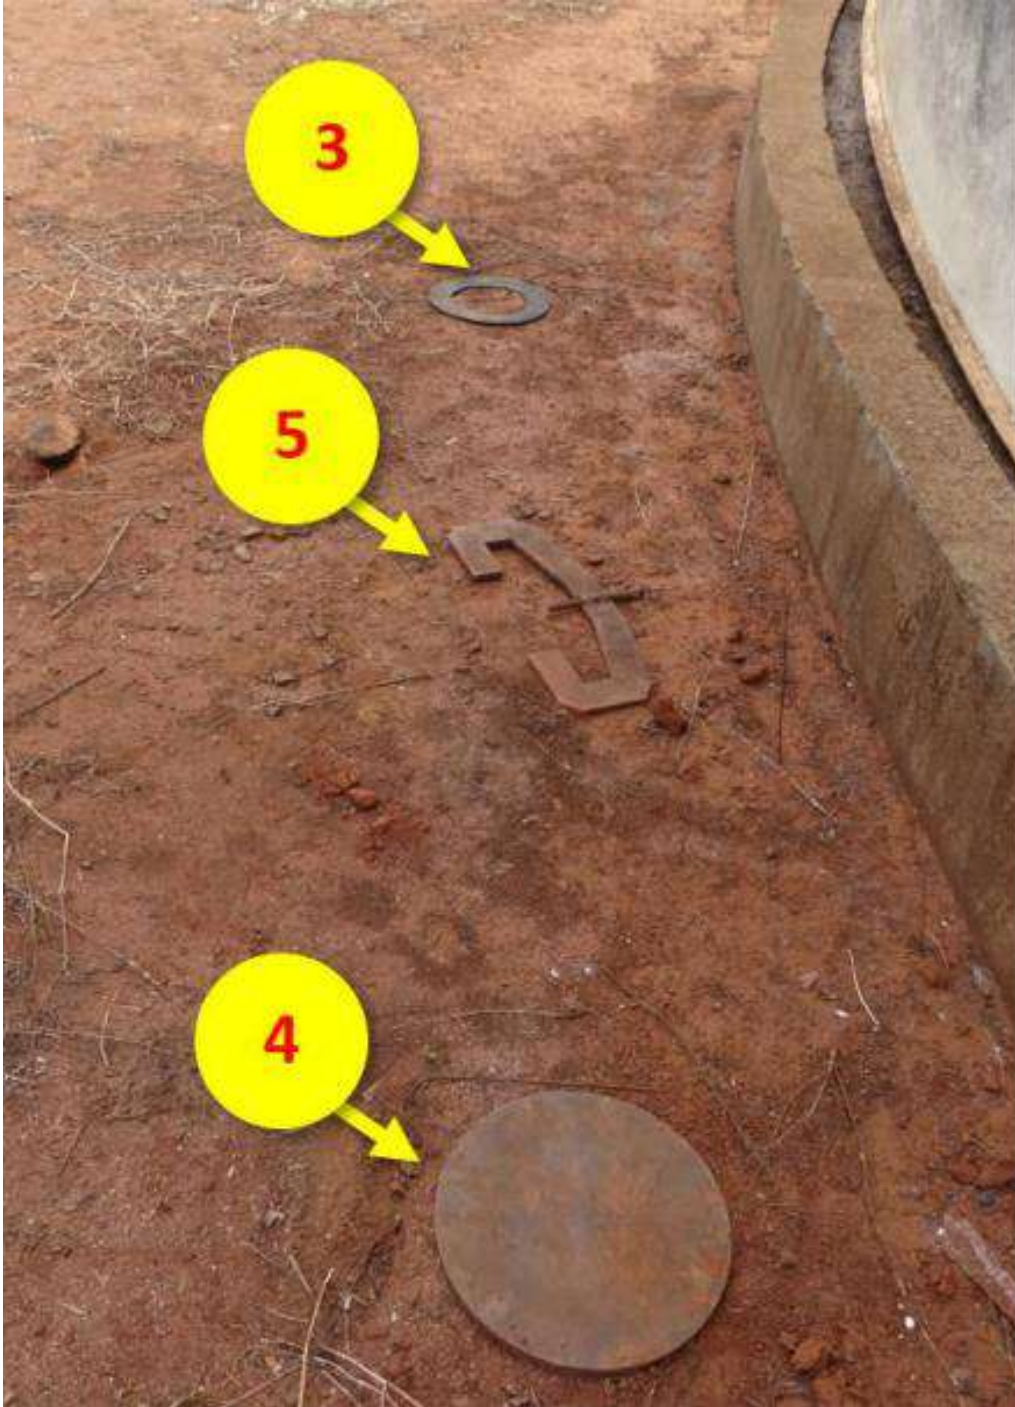
Figura 14 – Detalhe do posicionamento da vedação, tampa e trava da escotilha de medição.

A hipótese da queda da trava ou da tampa da escotilha sobre o teto do tanque é plausível e o posicionamento dessas peças após o acidente não contraria tal possibilidade, uma vez que poderiam ter sido projetadas para cima devido ao deslocamento do teto e caído ao lado da base do tanque, conforme mostrado na Figura 14.

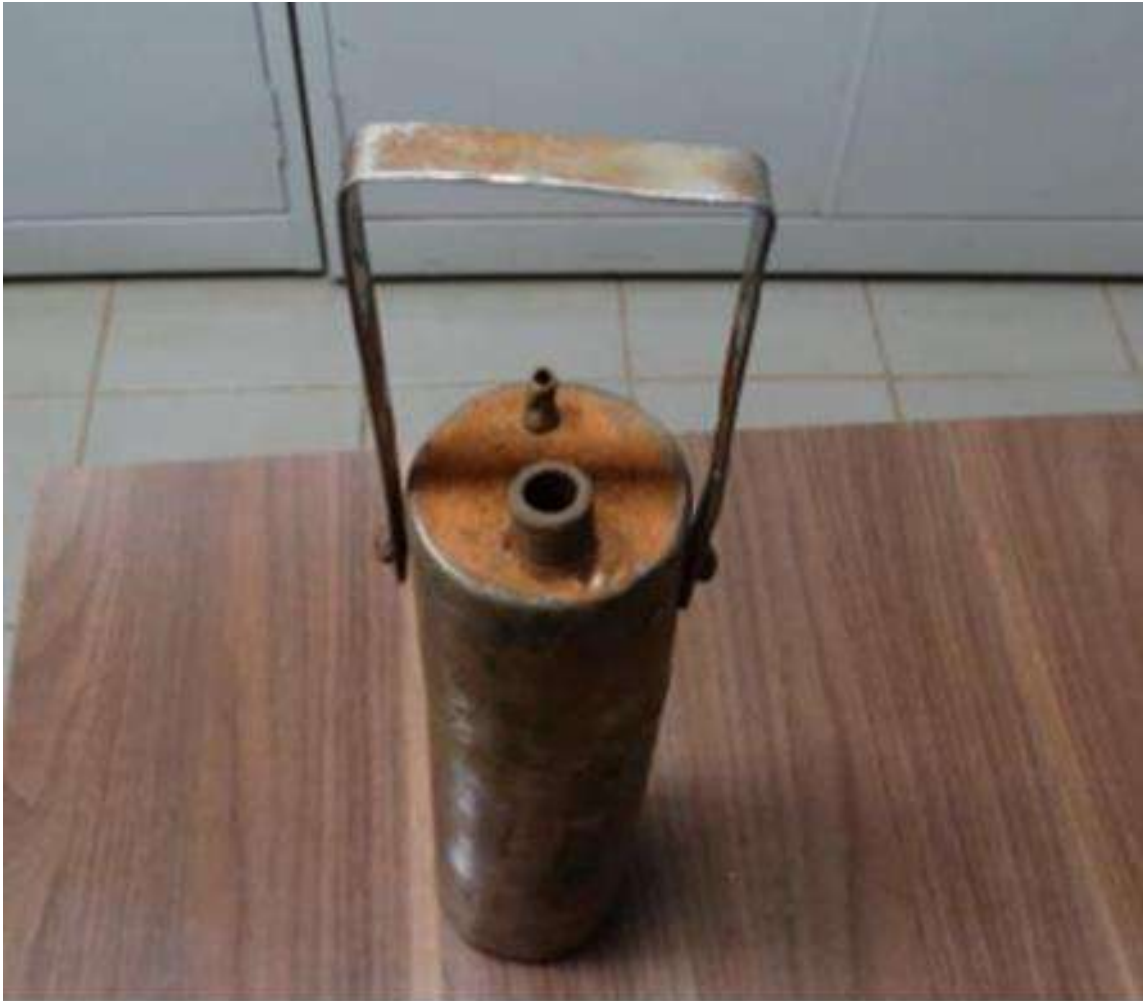
Figura 16 – Amostrador encontrado dentro do tanque.

O amostrador utilizado para a coleta de amostras de etanol, mostrado na Figura 16, foi encontrado dentro do tanque, junto com o corpo da vítima, conforme informado no Relatório Detalhado de Incidente da BIOSEV, elaborado por empresa contratada. O relatório informa que o amostrador encontrado era de origem e fabricação desconhecidas, e sem certificação de conformidade do INMETRO, não estando de acordo com o tipo de amostrador preconizado pela empresa.

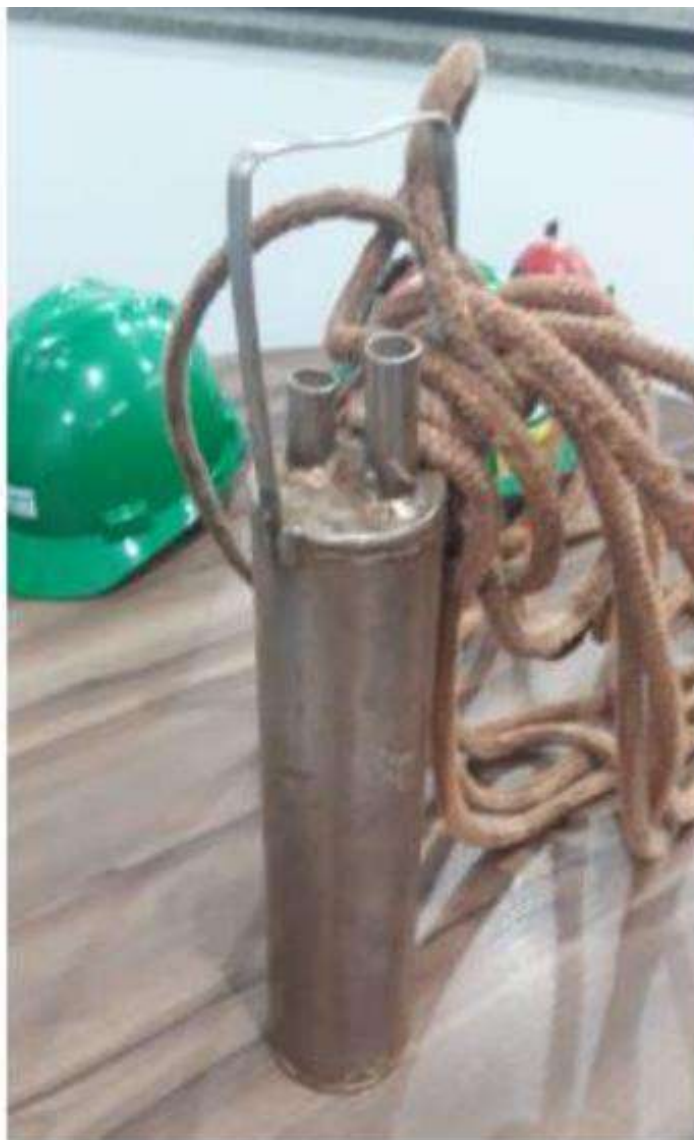
Figura 17 – Amostrador com corda de *nylon*.

A corda do amostrador não foi encontrada, provavelmente porque caiu dentro do tanque junto com o amostrador e foi consumida pelas chamas, entretanto, conforme informado no relatório, as cordas utilizadas nos amostradores utilizados na instalação são fabricadas de *nylon*, conforme ilustrado pela Figura 17.

Fibras sintéticas, como o *nylon*, tendem a acumular mais eletricidade estática em comparação com fibras naturais, como o algodão. Isso ocorre porque as fibras sintéticas têm uma maior afinidade por elétrons e têm dificuldade em dissipar as cargas acumuladas.

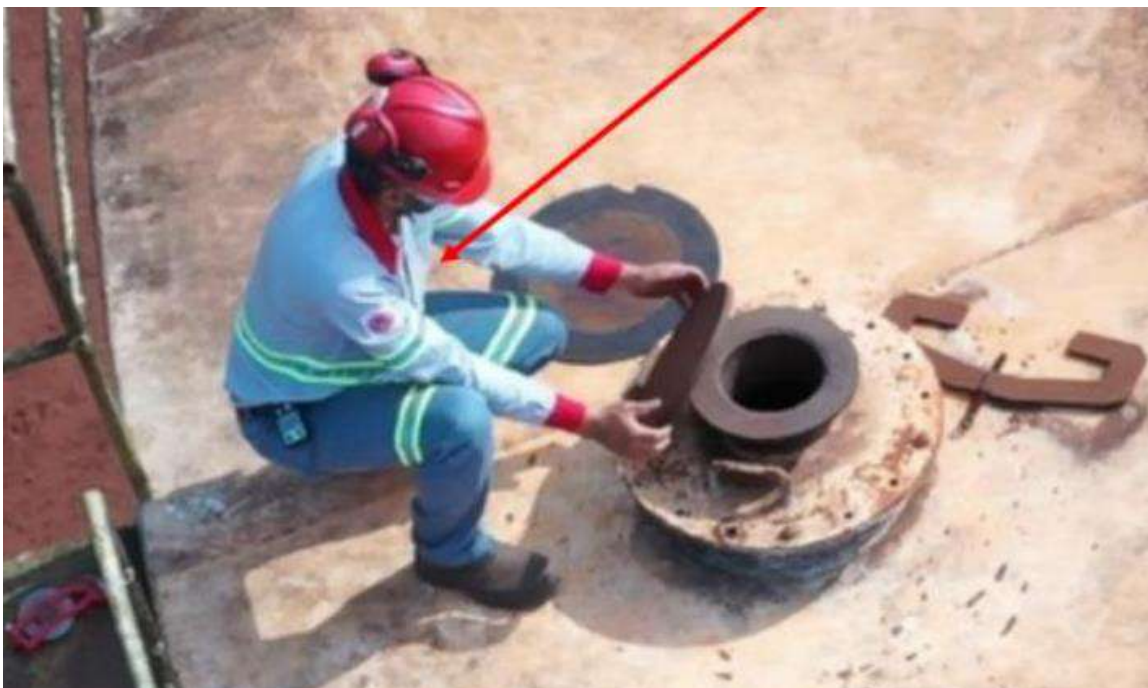
Figura 23 – Escotilha de medição do tanque de armazenamento de etanol nº 02.

A Figura 23 mostra a escotilha de medição do tanque de armazenamento de etanol nº 02, o qual possui as mesmas características do tanque sinistrado (tanque nº 03), segundo a comissão de investigação constituída pela empresa.

A análise da imagem permite observar que a escotilha de medição não atende às normas ABNT NBR 7821 e API 650, tendo sido instalada de forma improvisada na tampa da boca de visitas do tanque. Destaca-se ainda que o operador precisa estar agachado para a execução das atividades na escotilha de medição.

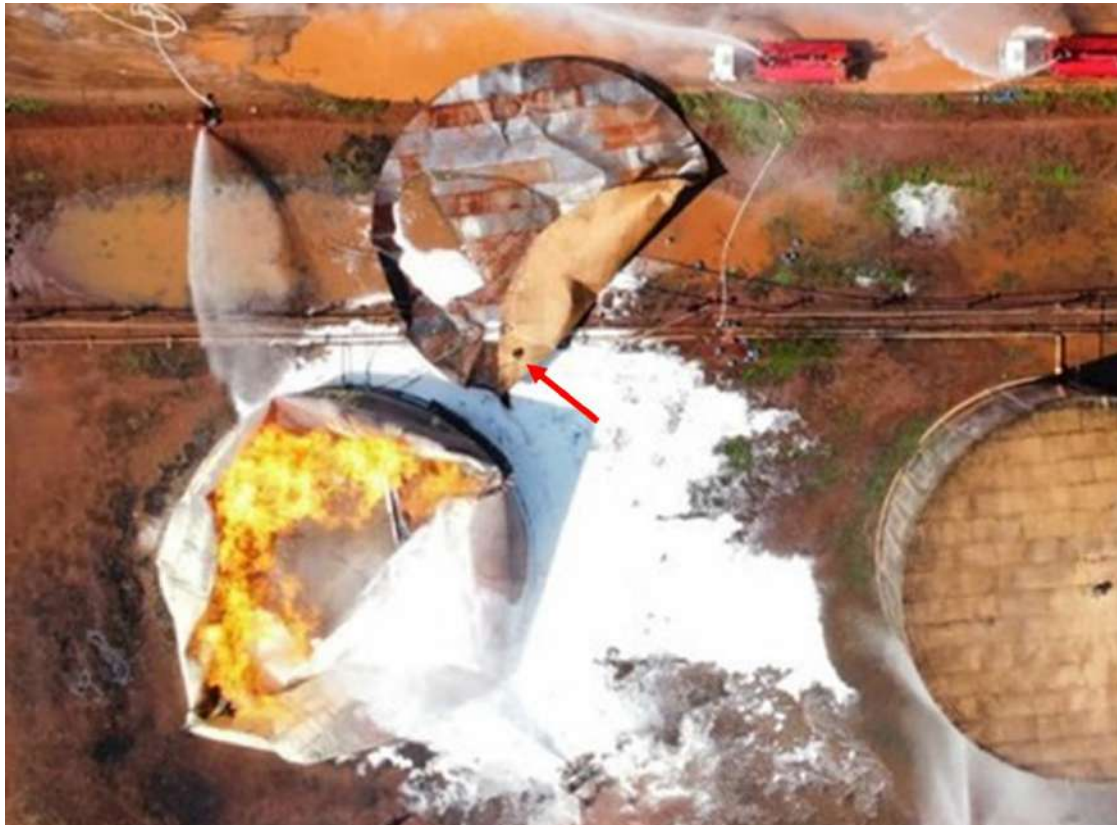
Figura 25 – Vista aérea do TQ-03 em chamas. No detalhe, a indicação da posição da boca de visita.

Adicionalmente, na Figura 25 pode ser observado que parte do teto está dobrada, uma consequência típica de ausência ou de falha na solda fragilizada entre o teto e o costado do tanque. Nesse caso, quando ocorreu a explosão, essa parte do teto não se despreendeu imediatamente do costado, ocasionando o seu rompimento e provocando o dobramento de parte do teto.
