RELATÓRIO DE INVESTIGAÇÃO
DE INCIDENTE NA PLANTA
PRODUTORA DE ETANOL DA
EMPRESA BIOSEV S/A

Superintendência de Produção de
Combustíveis

anp
Agência Nacional
do Petróleo,
Gás Natural e Biocombustíveis

**EXPLOSÃO SEGUIDA DE INCÊNDIO COM FATALIDADE EM
TANQUE NA PLANTA PRODUTORA DE ETANOL DA
EMPRESA BIOSEV S/A**

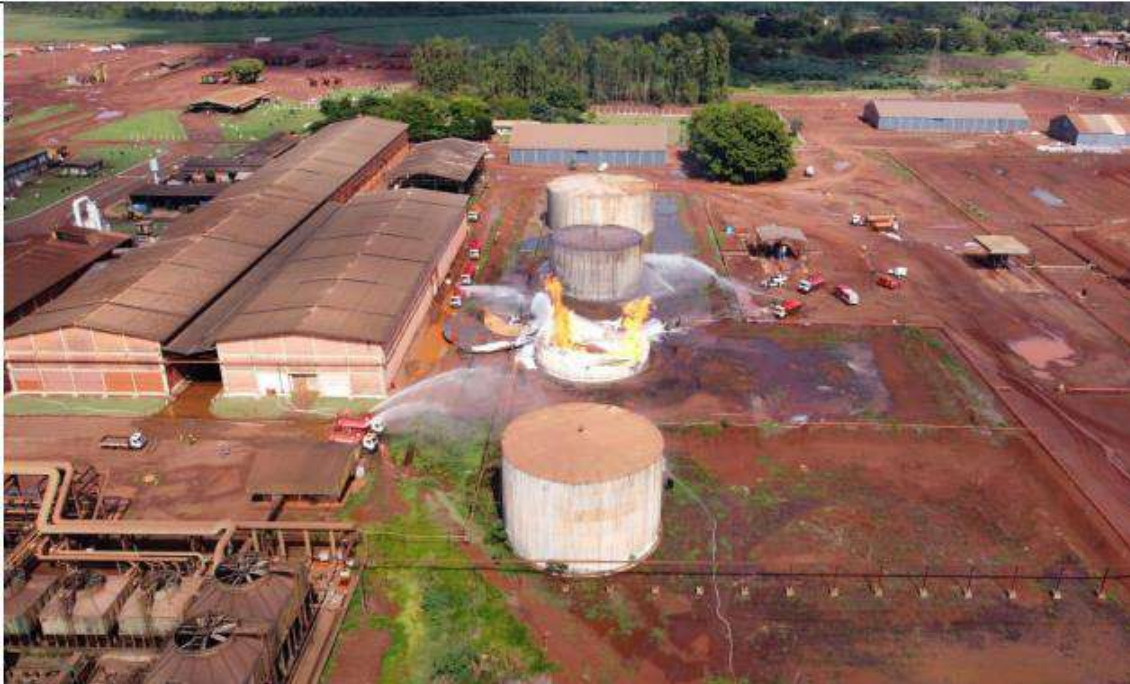
Figura 3 – Cenário geral do combate ao incêndio.

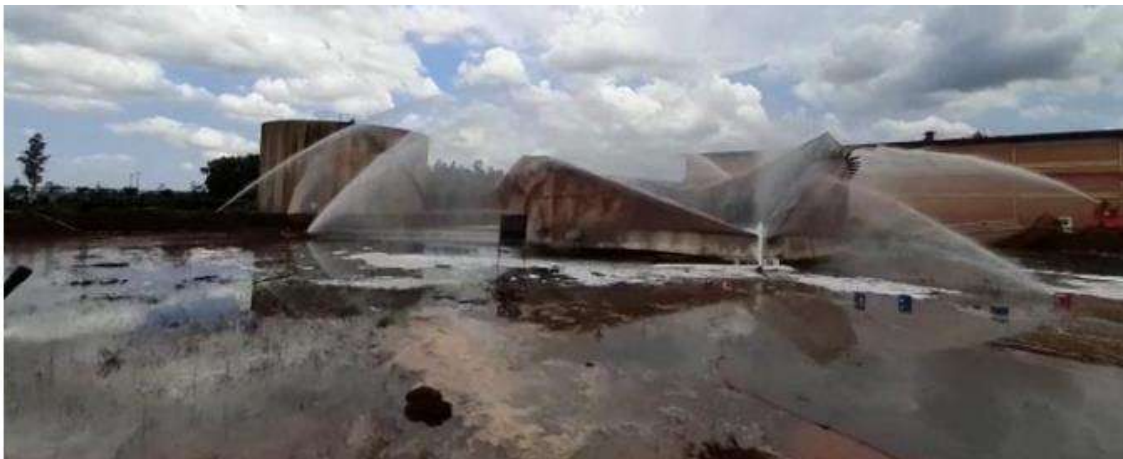
Figura 5 – Resfriamento do TQ-03 após extinção do fogo.

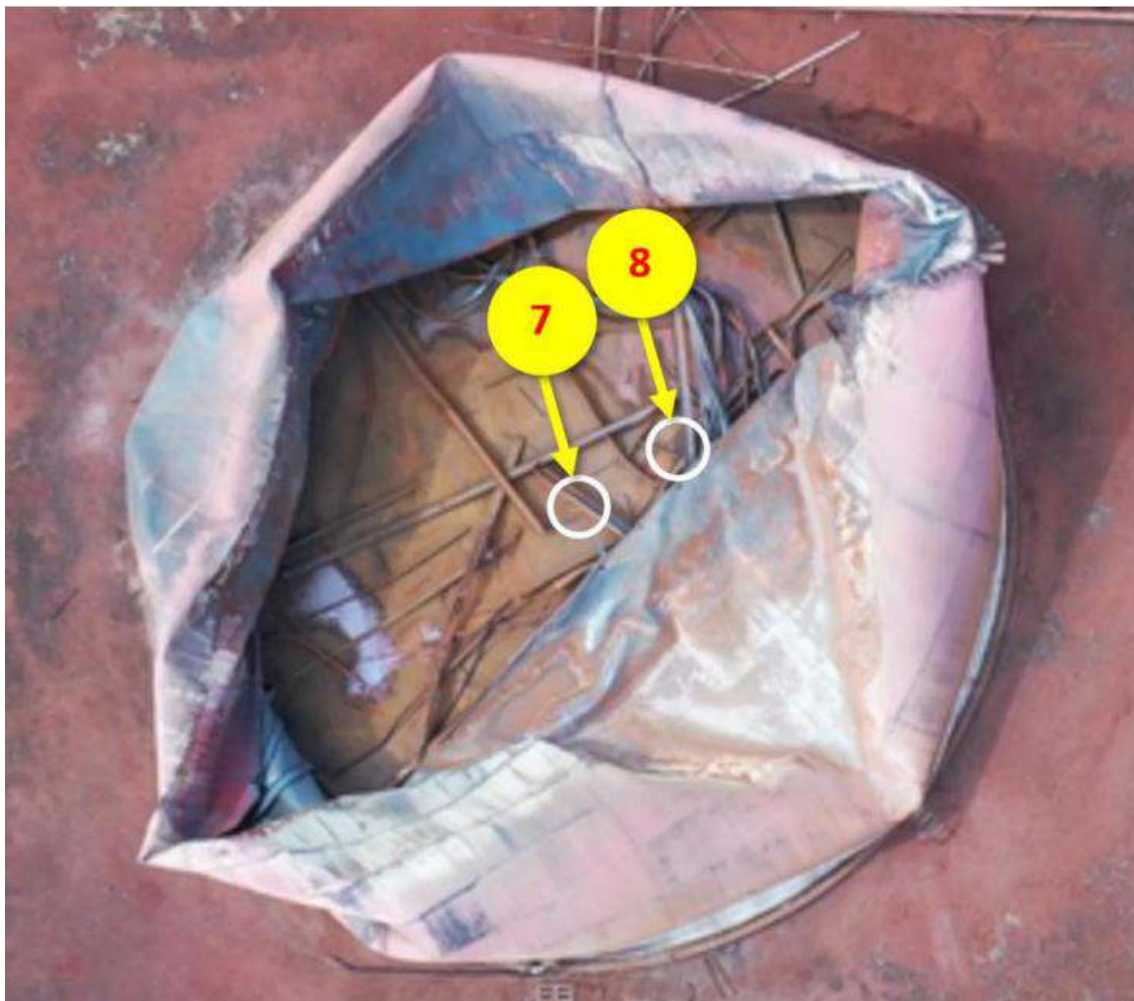
Figura 15 – Posicionamento do amostrador após o acidente.

No entanto, uma evidência contraria essa hipótese: o fato de o amostrador ter sido encontrado no interior do tanque. Para que a explosão tivesse sido causada pelo centelhamento causado pelo atrito da trava ou da tampa com o teto do tanque, seria necessário que o operador estivesse manuseando alguma dessas peças, o que indicaria uma etapa anterior à execução da tarefa de coleta de amostra. Nesse caso, o amostrador ainda estaria sobre o teto do tanque e teria sido lançado para fora do teto. Contudo, a evidência mostrada na Figura 15 contradiz essa possibilidade, indicando que a atividade de coleta de amostra já havia sido iniciada e, por isso, o amostrador foi encontrado dentro do tanque.

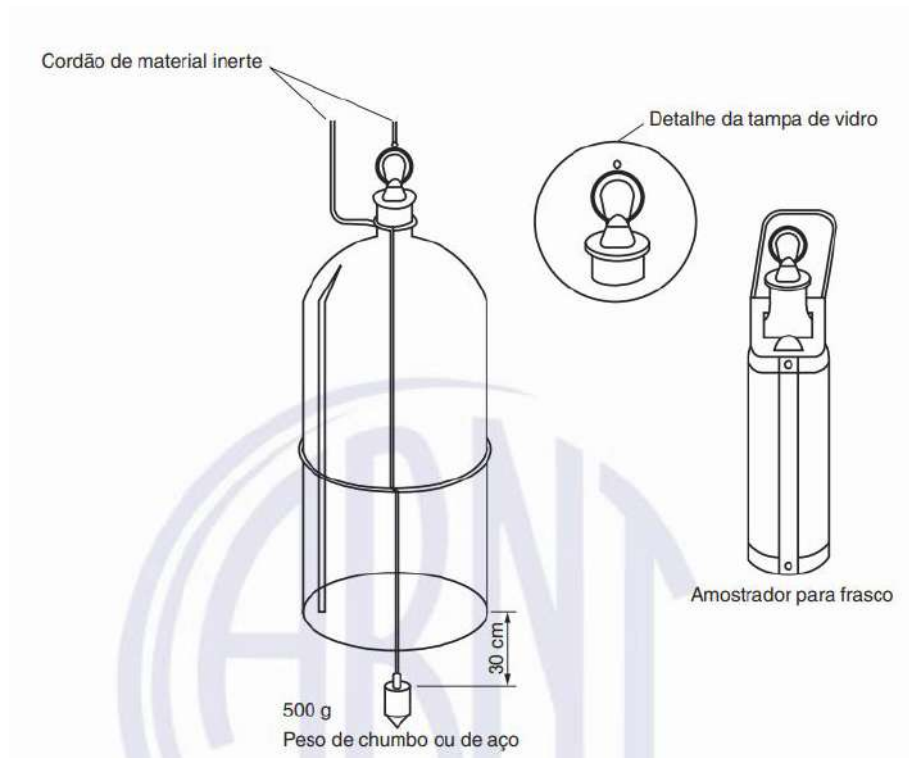
4.4 Amostragem com frasco: **É necessário um frasco de amostragem adequado** como o mostrado na Figura 2. O diâmetro das bocas dos frascos deve ser de aproximadamente 19 mm.

Os desenhos e dimensões da Figura 2 são apenas orientativos para a forma que os aparelhos de amostragem devem ter. Quando for usado metal na construção dos aparelhos de amostragem, deve ser selecionado um tipo de aço resistente à corrosão (aço inoxidável austenítico). **Para amostragem de produtos inflamáveis é exigido um aço inoxidável não magnético, que não produza centelha.**” (grifos nossos)

Figura 18 – Figura 2 mencionada na norma ABNT NBR 5764 mostrando a montagem para amostragem por frasco.
